GEZ	KARTA ADRESOWA ZABYTKU NIERUCHOMEGO			1/469	
1. OBIEKT Budynek mieszkalny			5. MIEJSCOWOŚĆ BALDRAM		
2. OBECNA FUNKCJA mieszkalna	3. MATERIAŁ cegła	4. DATOWANIE pocz. XX w.		6. GMINA Kwidzyn

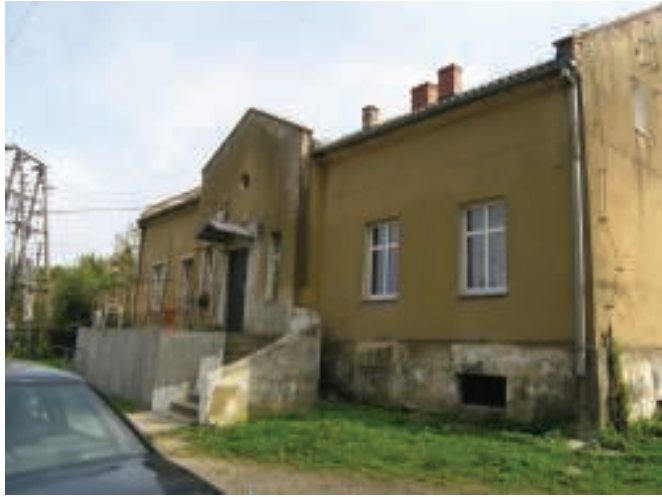
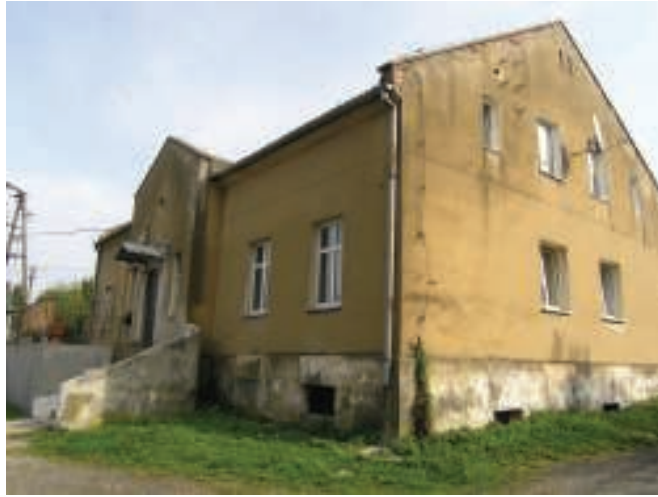
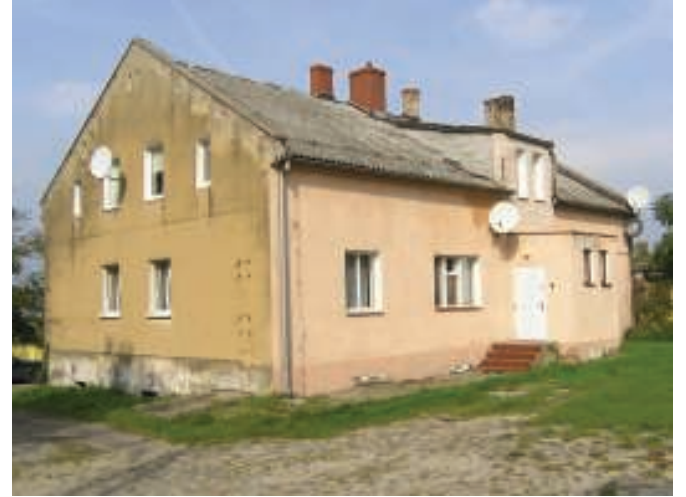
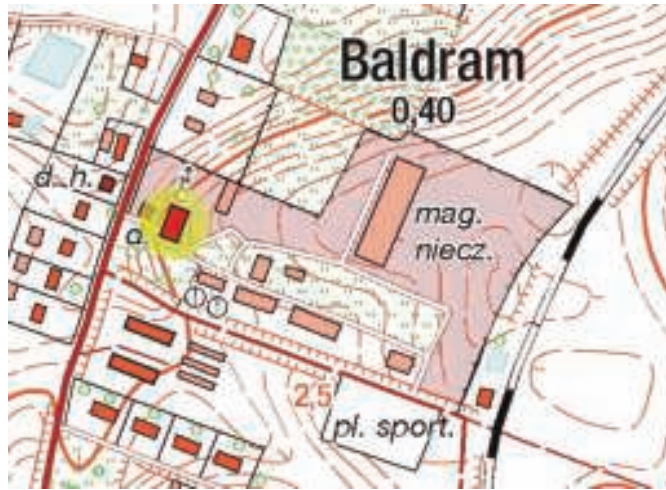
19. UWAGI ELEMENTY ZACHOWANE: - budynek murowany , otynkowany, na wysokim cokole, z dachem dwuspadowym, - w elewacji frontowej nieznacznie wysunięty przed lico elewacji ryzalit, zwieńczony szczytem trójkątnym, - elewacje zwieńczone prostym gzymsem, - w elewacji tylnej (wsch.) facjata kryta dachem jednospadowym. ELEMENTY NOWE: - na osi elewacji tylnej (wsch.) niska dobudówka, kryta dachem płaskim, - pokrycie dachu – eternit, - okna PCV i drewniane, - drzwi drewniane.			7. POWIAT Kwidzyński

8. WOJEWÓDZTWO pomorskie		
			9. KOD POCZTOWY 82-500		
			10. ADRES Baldram 2		
			11. LOKALIZACJA dz. nr 111/17		
			12. WŁASNOŚĆ prywatna		
15. STAN ZACHOWANIA zaniedbany			17. WPISUJĄCY DANE Iwona Gołembowska	18. DATA WYKONANIA EWIDENCJI 20.09.2010

13. RODZAJ UŻYTKOWANIA mieszkalne	
				14. INFORMACJA O OCHRONIE Nr i data wpisu do rejestru zabytków	
16. RODZAJE ZAGROŻEŃ brak bieżącego remontu

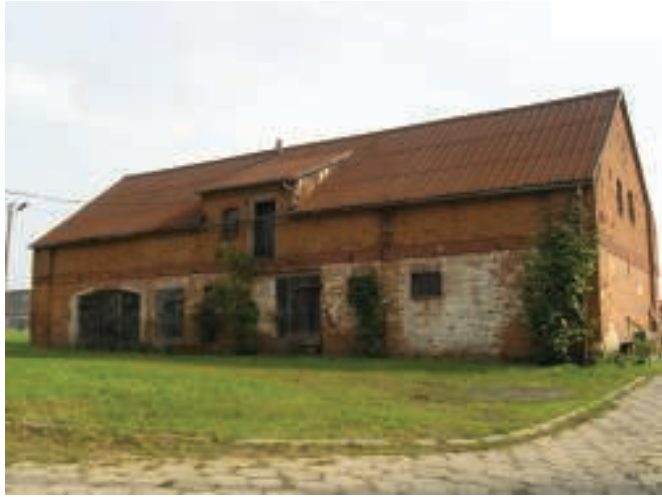
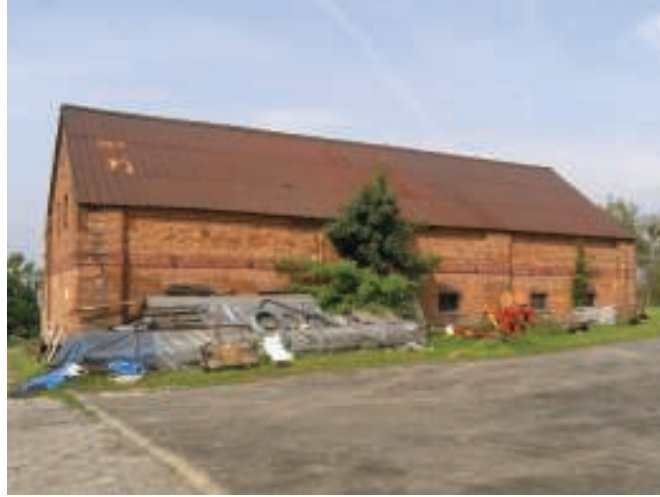
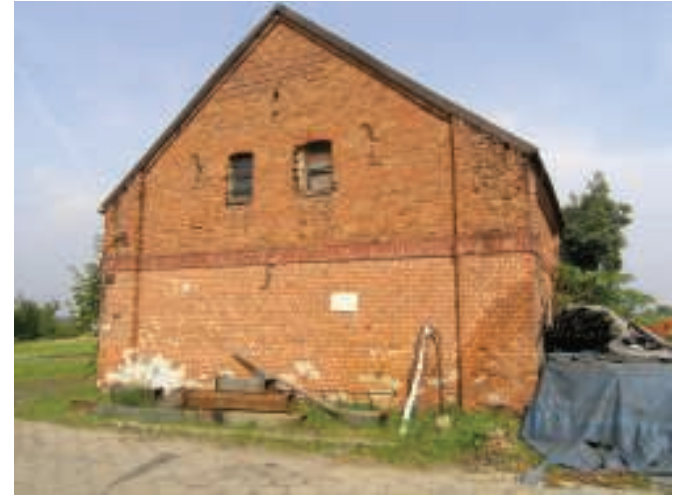
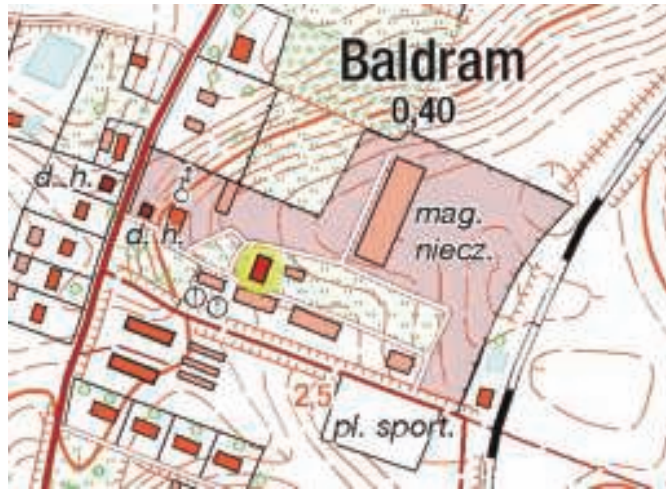
19. UWAGI ELEMENTY ZACHOWANE: <ul style="list-style-type: none"> - budynek murowany, z cegły licówki, z dachem dwuspadowym, - elewacje zdobione dużymi płycinami, - otwory okienne i drzwiowe zwieńczone łukiem odcinkowym, - okna metalowe, - drzwi i wrota deskowe. ELEMENTY NOWE: <ul style="list-style-type: none"> - pokrycie dachu – blacha trapezowa. 			7. POWIAT Kwidzyński

15. STAN ZACHOWANIA zaniedbany			17. WPISUJĄCY DANE Iwona Gołembowska	18. DATA WYKONANIA EWIDENCJI 20.09.2010	14. INFORMACJA O OCHRONIE Nr i data wpisu do rejestru zabytków 16. RODZAJE ZAGROŻEŃ brak bieżącego remontu

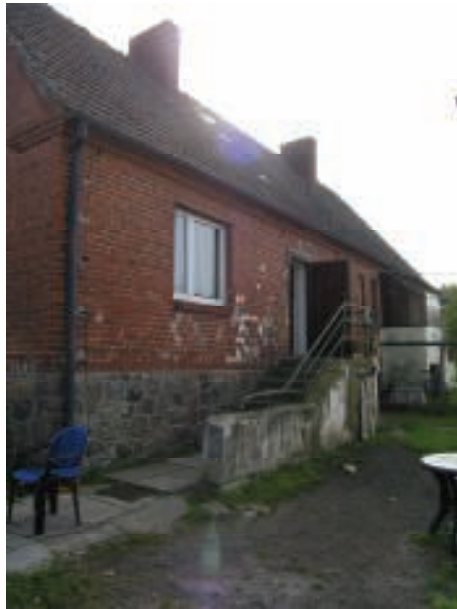
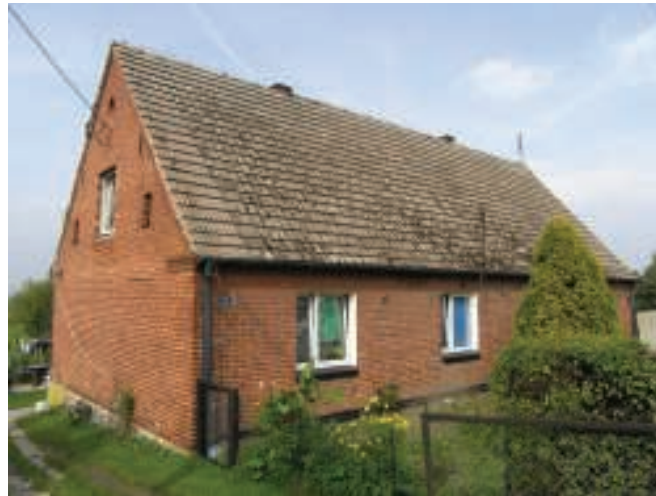
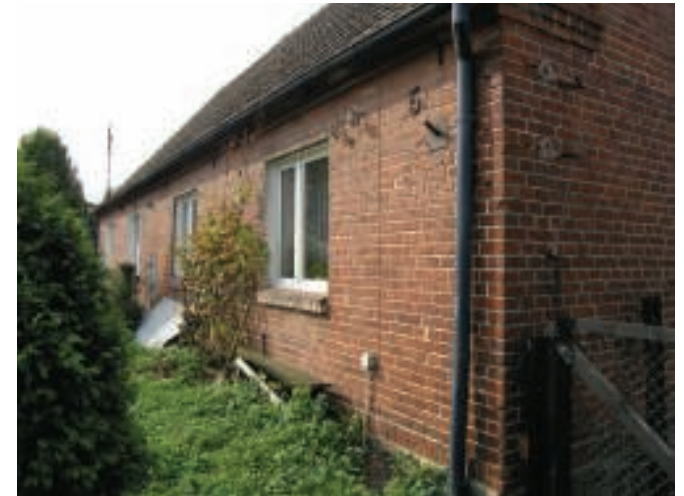
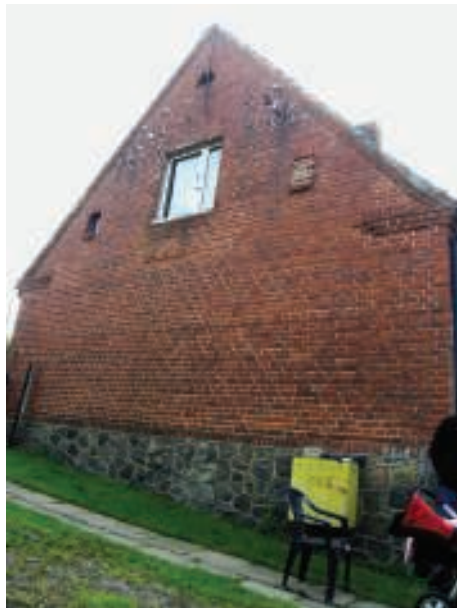
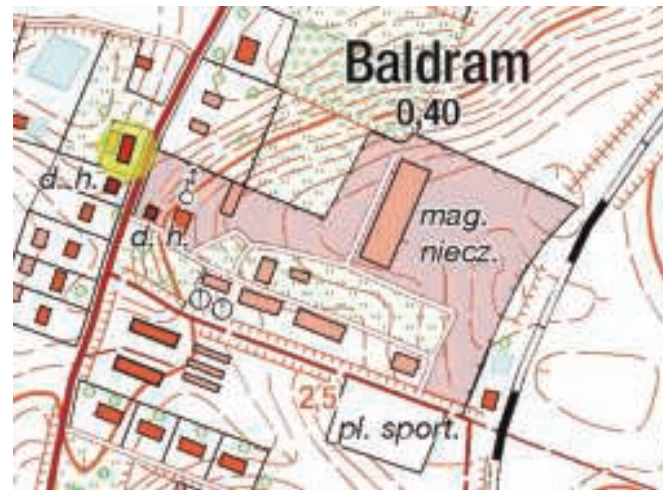
19. UWAGI ELEMENTY ZACHOWANE: - budynek murowany, z cegły licówki, na wysokiej kamiennej podmurówce, z dachem dwuspadowym, krytym dachówką zakładkową, - elewacje wzdłużne (wsch. i zach.) zwieńczone profilowanym gzymsem, szczyty ujęte prostym gzymsem. ELEMENTY NOWE: - okna PCV, - drzwi drewniane.			7. POWIAT Kwidzyński

15. STAN ZACHOWANIA dobry			17. WPISUJĄCY DANE Iwona Gołembowska	18. DATA WYKONANIA EWIDENCJI 20.09.2010		
			13. RODZAJ UŻYTKOWANIA mieszkalne			
			14. INFORMACJA O OCHRONIE Nr i data wpisu do rejestru zabytków

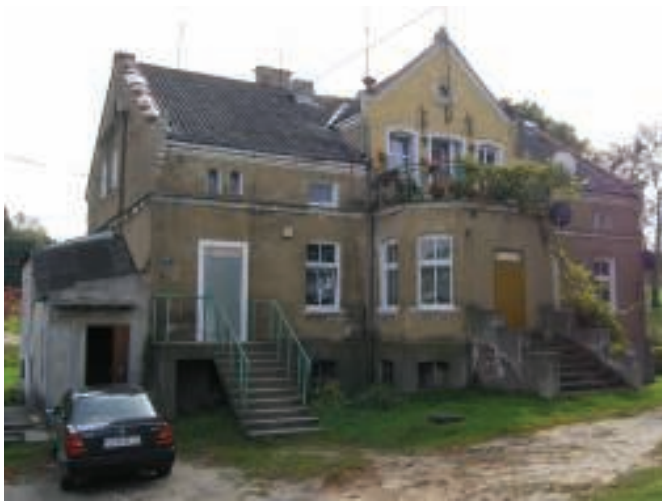
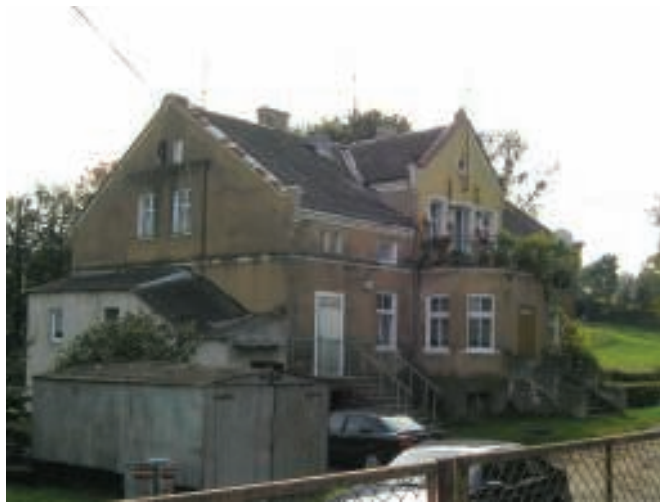
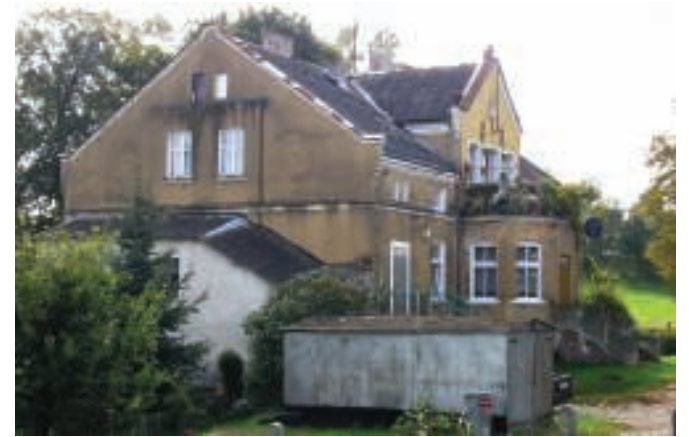
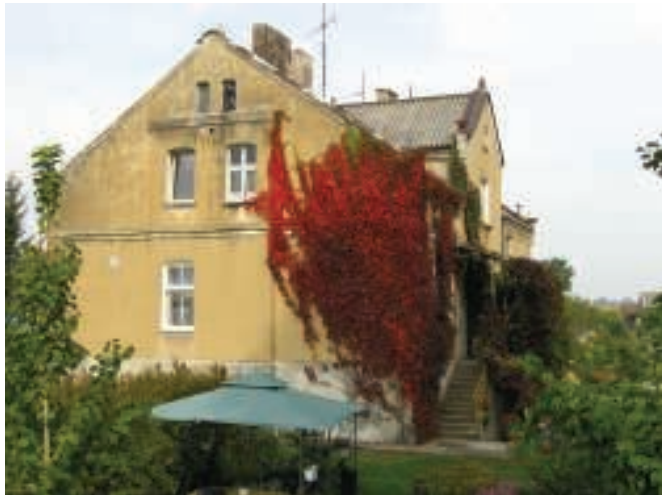
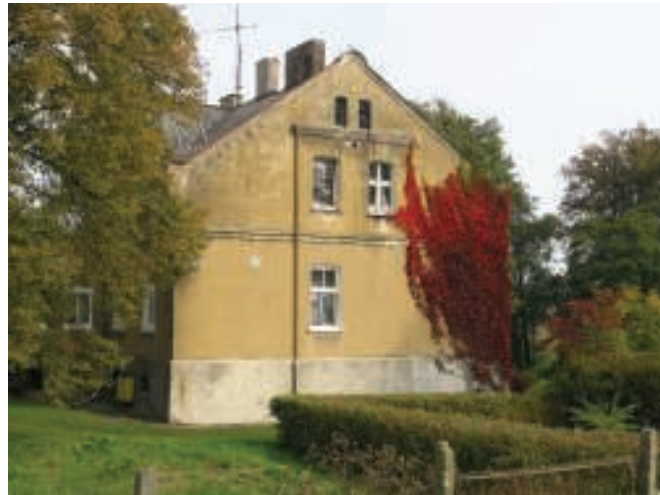
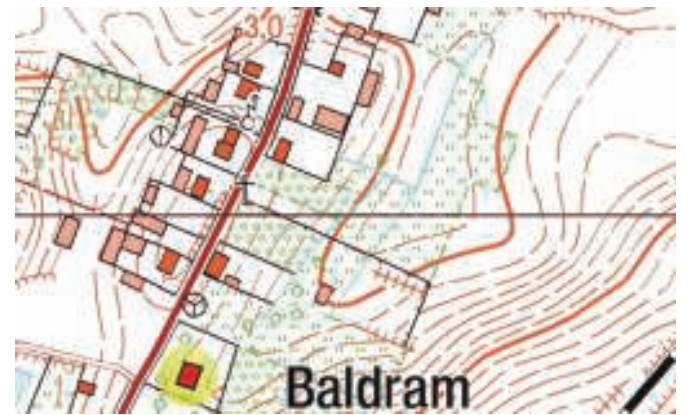
19. UWAGI ELEMENTY ZACHOWANE: - budynek murowany, otynkowany, na wysokim cokole, z dachem dwuspadowym, - na osi elewacji frontowej (zach.) murowany ganek na planie połowy 10-cio boku, zwieńczony balkonem, - na osi elewacji frontowej i tylnej facjata zwieńczona trójkątnym szczytem, kryta dachem dwuspadowym, szczyty facjat zdobiony wazonami, - w elewacjach bocznych (pn. i pd.) pozorne ryzality zwieńczone prostym gzymsem, - otwory okienne zwieńczone łukiem odcinkowym, pod oknami poddasza prosty gzymsem, - elewacje wzdłużne (wsch. i zach.) zwieńczone profilowanym gzymsem, szczyty ujęte prostym gzymsem. ELEMENTY NOWE: - w elewacji północnej bezstylowa dobudówka mieszcząca klatkę schodową, - pokrycie dachu – eternit, - okna PCV, - drzwi drewniane.			7. POWIAT Kwidziński

8. WOJEWÓDZTWO pomorskie		
			9. KOD POCZTOWY 82-500		
			10. ADRES Baldram 8 (d. nr 5)		
			11. LOKALIZACJA dz. nr 111/2		
			12. WŁASNOŚĆ prywatna		
15. STAN ZACHOWANIA zaniedbany	17. WPISUJĄCY DANE Iwona Gołębiewska	18. DATA WYKONANIA EWIDENCJI 20.09.2010	13. RODZAJ UŻYTKOWANIA mieszkalne

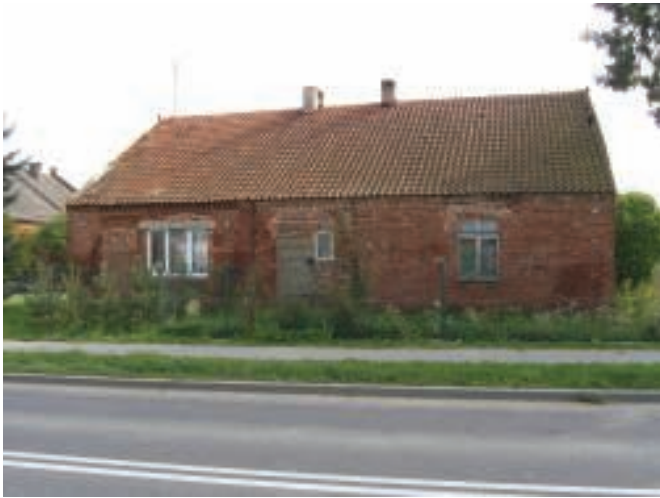
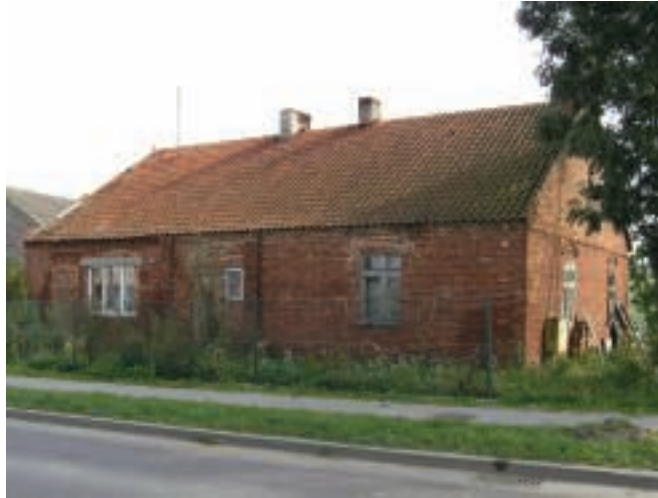
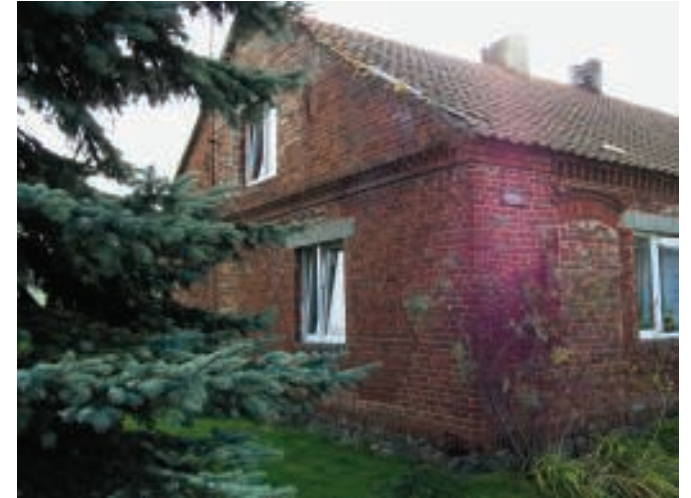
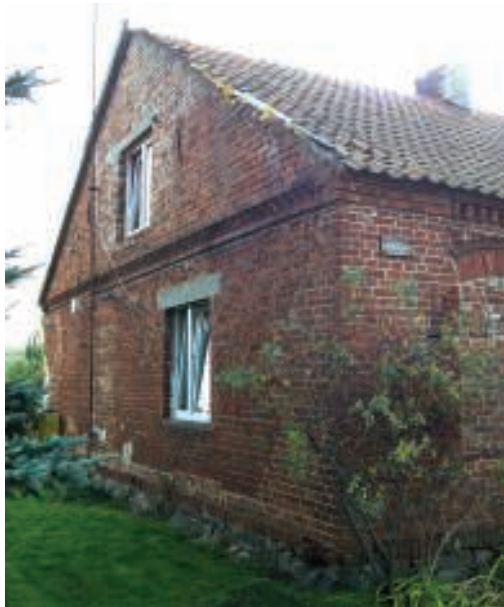
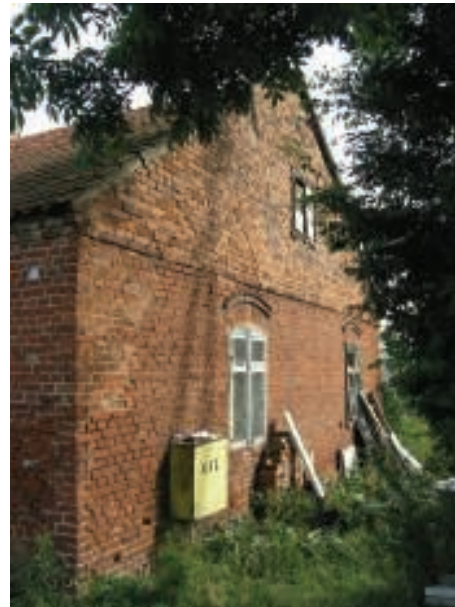
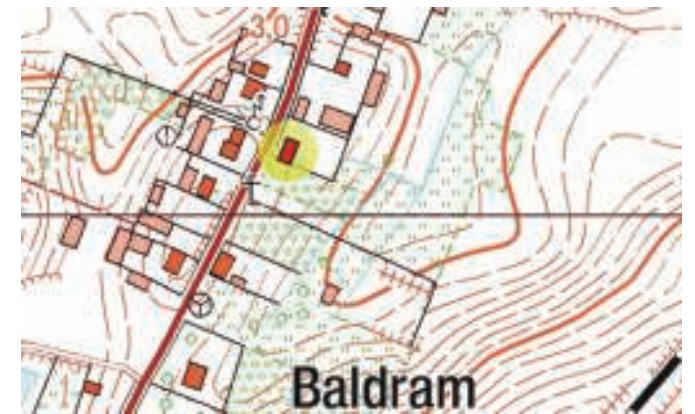
19. UWAGI ELEMENTY ZACHOWANE: - budynek murowany, z cegły licówki, na kamiennej podmurówce, z dachem dwuspadowym, krytym dachówką holenderką, - elewacje zwieńczone rolkowym gzymsem, - otwory okienne zwieńczone łukiem odcinkowym, - okna częściowo oryginalne, - drzwi płycinowo-ramowe. ELEMENTY NOWE: - w części północnej budynku zmieniono wykroje okien na prostokątne, - okna PCV.			7. POWIAT Kwidzyński

8. WOJEWÓDZTWO pomorskie		
			9. KOD POCZTOWY 82-500		
			10. ADRES Baldrum 16		
			11. LOKALIZACJA dz. nr 42/2		
			12. WŁASNOŚĆ prywatne		
15. STAN ZACHOWANIA zły			17. WPISUJĄCY DANE Iwona Gołembowska	18. DATA WYKONANIA EWIDENCJI 20.09.2010

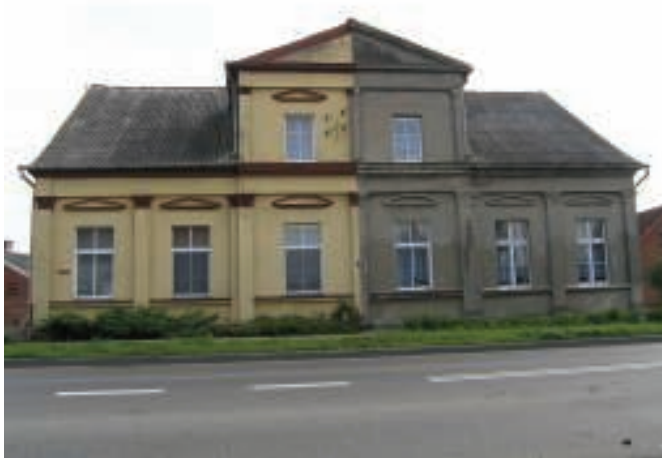
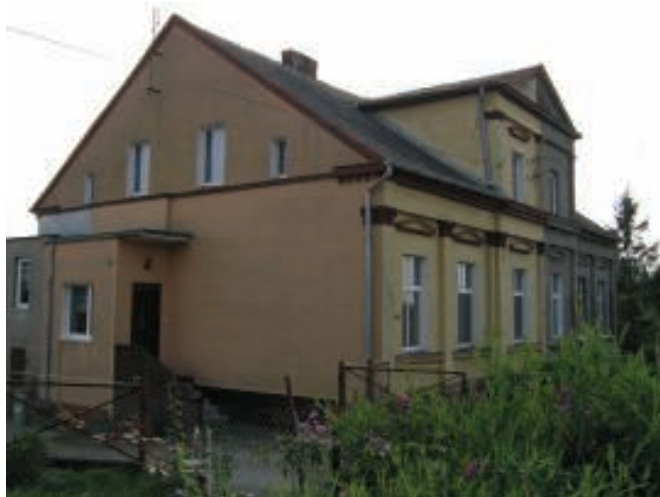
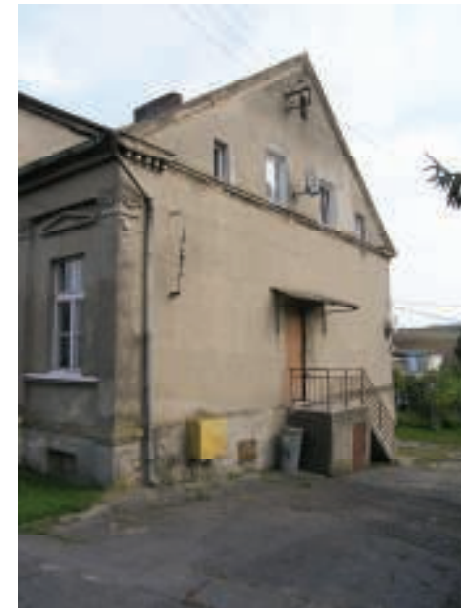
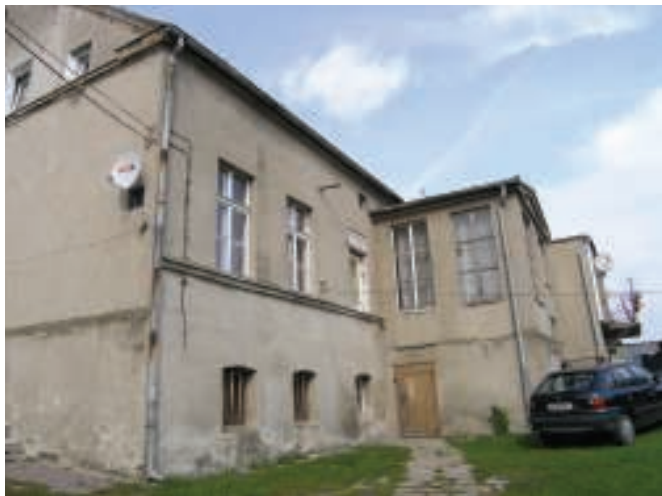
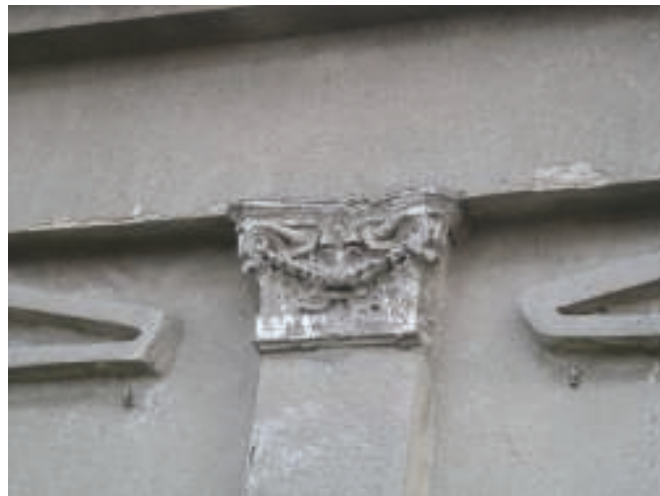
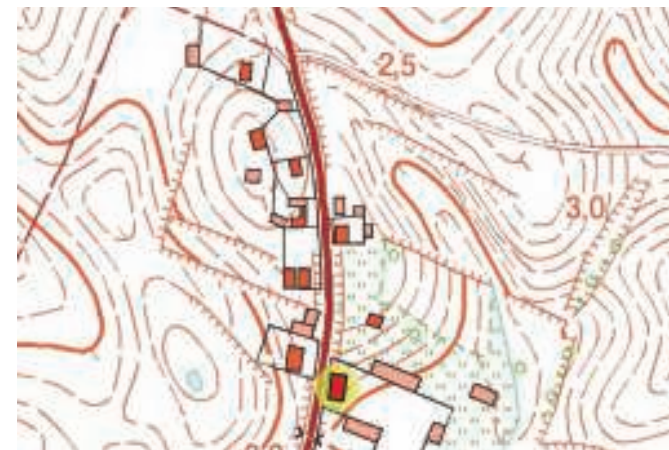
19. UWAGI ELEMENTY ZACHOWANE: - budynek murowany, otynkowany, na wysokim cokole, z dachem dwuspadowym, - elewacje wzdłużne (wsch. i zach.) zwieńczone profilowanym gzymsem, szczyty ujęte prostym gzymsem, - elewacja frontowa zdobiona pilastrami, nad oknami naczółki – na dwóch środkowych osiach o wykroju łuku odcinkowego, na pozostałych trójkątne, na osi facjata, zwieńczona trójkątnym szczytem, kryta dachem dwuspadowym, - w elewacji tylnej na osi środkowej – ganek kryty dachem dwuspadowym, szczyt ganku zdobiony profilowanym gzymsem, - okna w elewacji tylnej oryginalne, drzwi deskowe. ELEMENTY NOWE: - elewacja północna ocieplona styropianem w części 1 kond., - do elewacji północnej oraz do elewacji wschodniej przylega dobudówka kryta płaskim dachem, - w elewacji frontowej okna PCV, drzwi drewniane.			7. POWIAT Kwidzyński

8. WOJEWÓDZTWO Pomorskie		
			9. KOD POCZTOWY 82-500		
			10. ADRES Baldram 18 (d. nr 18)		
			11. LOKALIZACJA dz. nr 39/2 i 40/1		
15. STAN ZACHOWANIA zaniedbany			17. WPISUJĄCY DANE Iwona Gołembowska	18. DATA WYKONANIA EWIDENCJI 20.09.2010	12. WŁASNOŚĆ prywatna 13. RODZAJ UŻYTKOWANIA mieszkalne 14. INFORMACJA O OCHRONIE Nr i data wpisu do rejestru zabytków 16. RODZAJE ZAGROŻEŃ brak bieżącego remontu

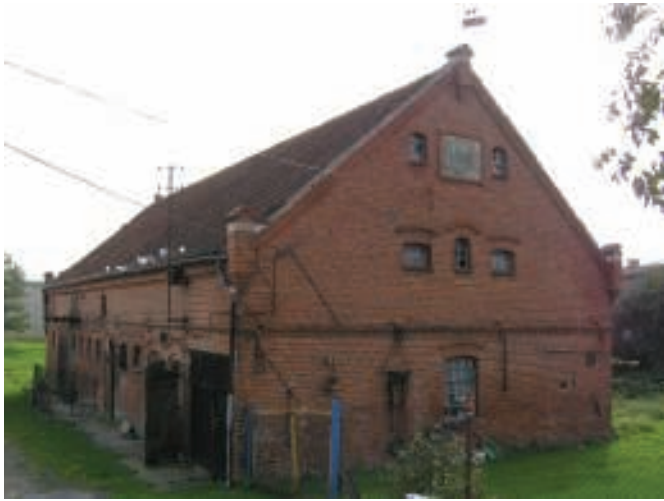
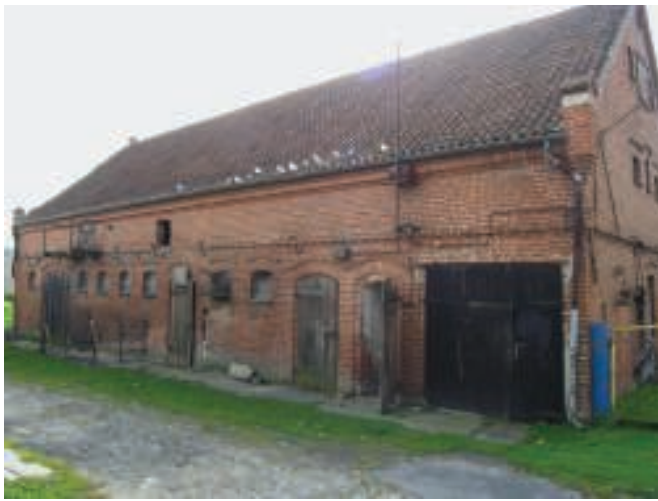
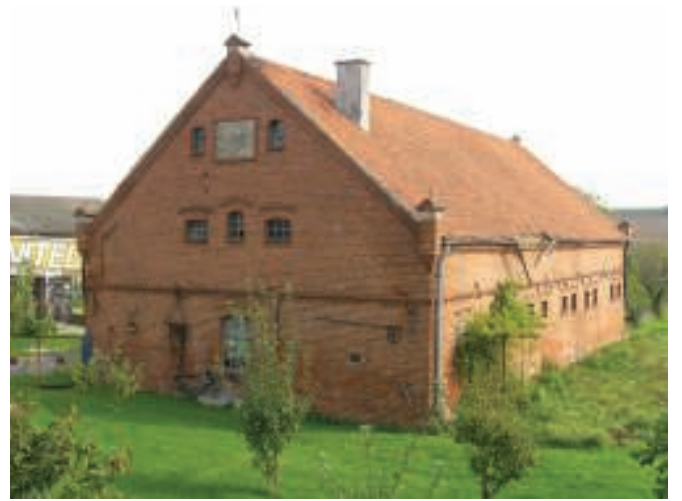
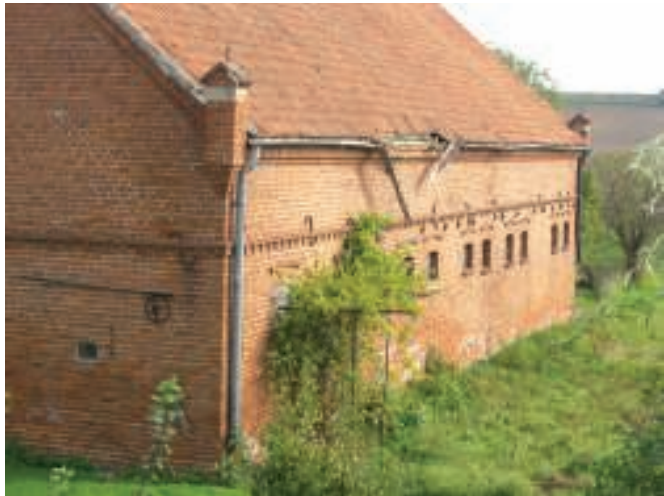
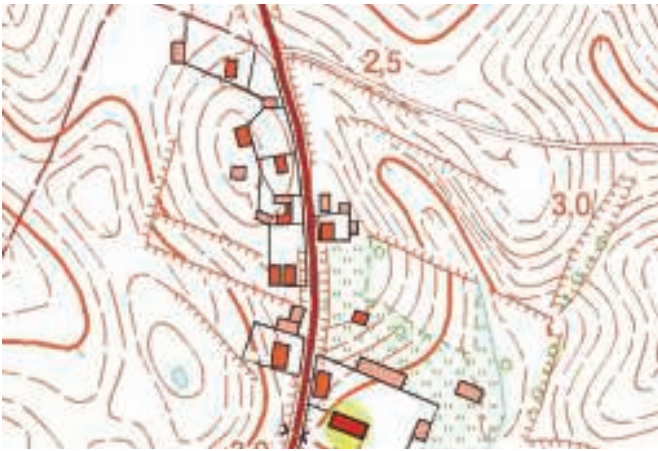
19. UWAGI ELEMENTY ZACHOWANE: - budynek murowany, z cegły licówki, z dachem dwuspadowym, krytym dachówką holenderką, - otwory okienne i drzwiowe zwieńczone łukiem odcinkowym, nad nimi naczółki o wykroju łuku odcinkowego, nad nimi gzyms kostkowy obiegający wszystkie elewacje, - elewacje wzdłużne (pn. i pd.) oraz szczyty zwieńczone profilowanym gzymsem, szczyty zdobione sterczynami, - w szczycie zach. tablica z datą „1931” i inicjałem „KS”, - okna metalowe, uchylne, - drzwi i wrota deskowe.			7. POWIAT Kwidzyński

15. STAN ZACHOWANIA zaniedbany			17. WPISUJĄCY DANE Iwona Gołembowska	18. DATA WYKONANIA EWIDENCJI 20.09.2010	
			14. INFORMACJA O OCHRONIE Nr i data wpisu do rejestru zabytków 16. RODZAJE ZAGROŻEŃ brak bieżącego remontu

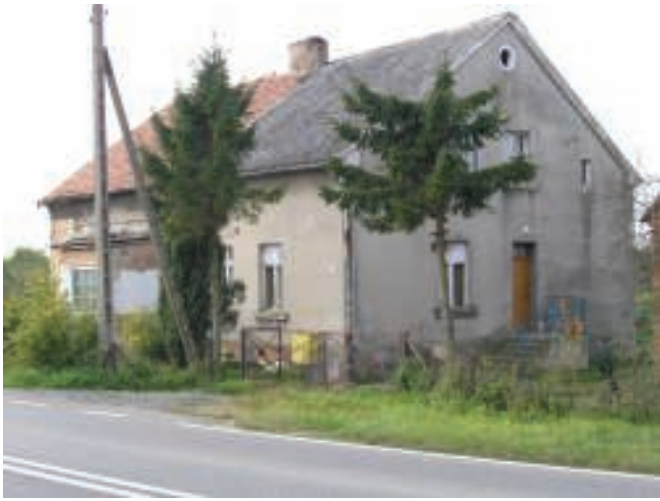
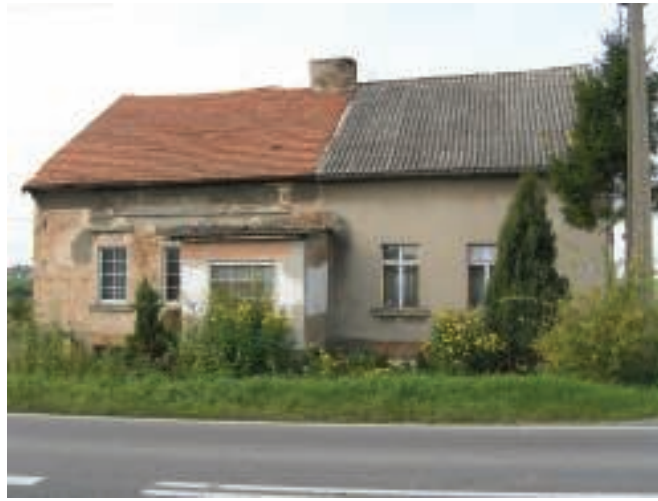
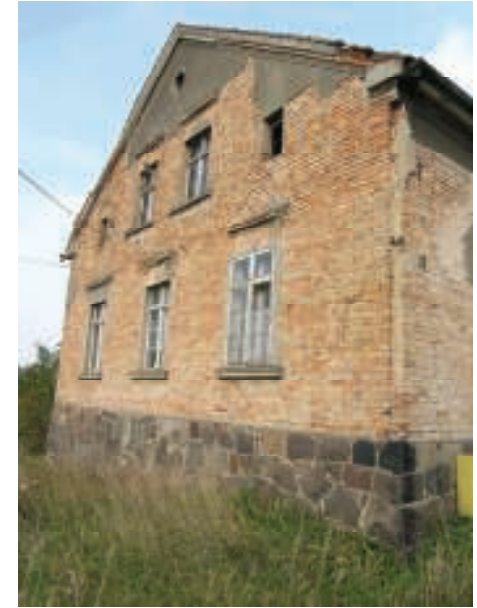
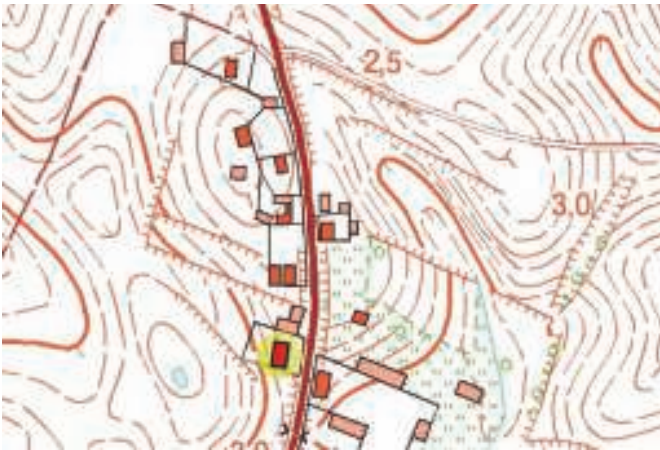
19. UWAGI ELEMENTY ZACHOWANE: - budynek murowany, z cegły licówki, na wysokiej kamiennej podmurówce, z dachem dwuspadowym, krytym w połowie dachówką karpiówką, - elewacje wzdłużne (wsch. i zach.) w części południowej i szczyt południowy zwieńczone – profilowanym gzymsem, - w elewacji frontowej i południowej zachowały się fragmenty naczółków nad oknami, - okna w części północnej oraz w elewacji południowej i tylnej oryginalne. ELEMENTY NOWE: - elewacje niemal pozbawione detalu architektonicznego, północna część otynkowana współcześnie bez odtwarzania detalu, - w elewacji frontowej niski, murowany ganek przekryty płaskim dachem – eternit, - połowa dachu budynku przekryta eternitem , - w elewacji frontowej dwa okna PCV, - drzwi drewniane.			7. POWIAT Kwidziński

8. WOJEWÓDZTWO pomorskie		
			9. KOD POCZTOWY 82-500		
			10. ADRES Baldram 19		
			11. LOKALIZACJA dz. nr 25/3 i 24/3		
			12. WŁASNOŚĆ prywatna		
15. STAN ZACHOWANIA zaniedbany		17. WPISUJĄCY DANE Iwona Gołembowska	18. DATA WYKONANIA EWIDENCJI 20.09.2010		13. RODZAJ UŻYTKOWANIA mieszkalne 14. INFORMACJA O OCHRONIE Nr i data wpisu do rejestru zabytków 16. RODZAJE ZAGROŻEŃ brak bieżącego remontu

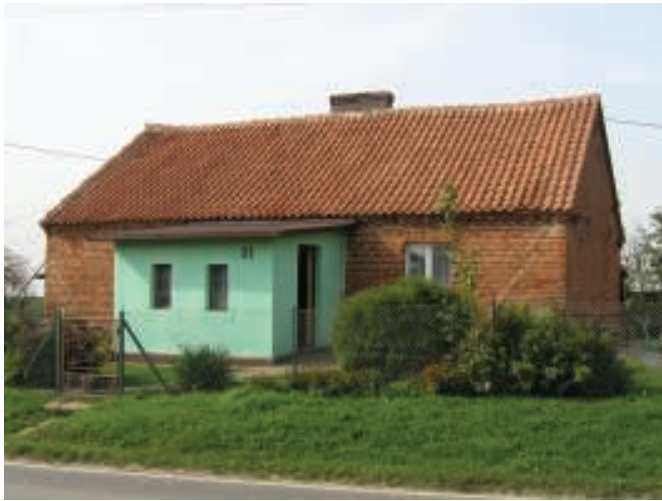
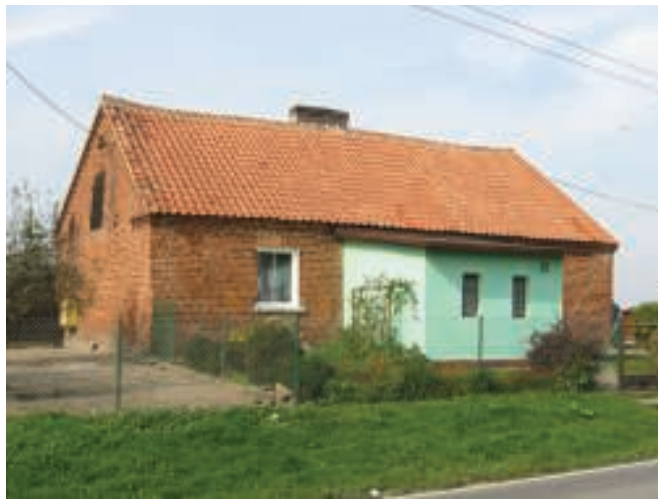
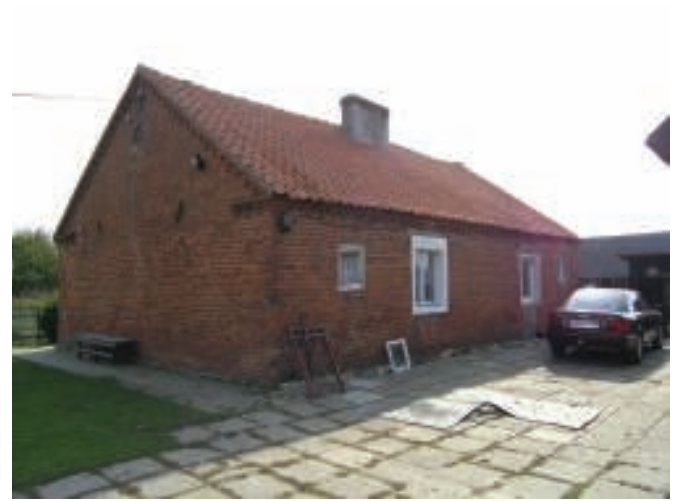
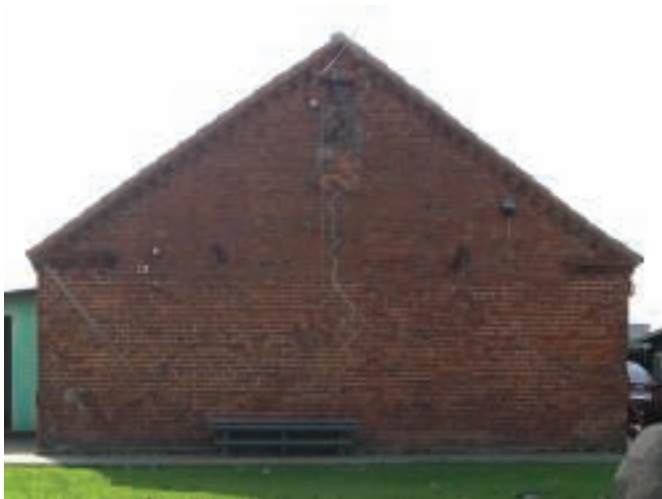
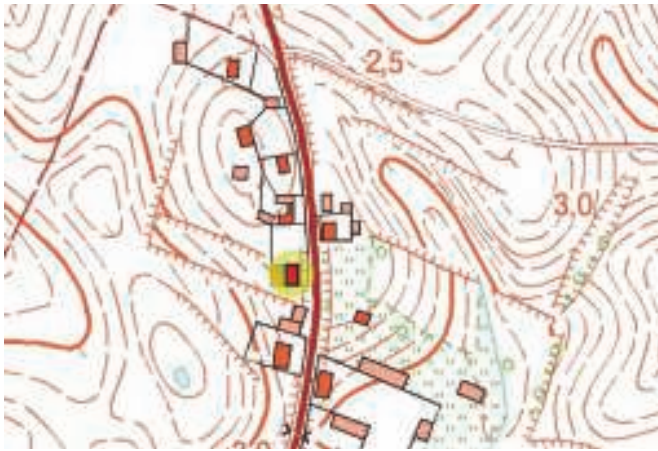
GEZ	KARTA ADRESOWA ZABYTKU NIERUCHOMEGO			9/469		
1. OBIEKT Budynek mieszkalny			5. MIEJSCOWOŚĆ BALDRAM			
2. OBECNA FUNKCJA mieszkalna	3. MATERIAŁ cegła	4. DATOWANIE pocz. XX w.		6. GMINA Kwidzyn		
19. UWAGI ELEMENTY ZACHOWANE: - budynek murowany, z cegły licówki, z dachem dwuspadowym, krytym dachówką holenderką, - elewacje wzdłużne (wsch. i zach.) oraz szczyty zwieńczone kostkowym gzymsem. ELEMENTY NOWE: - w elewacji frontowej ganek kryty dachem jednospadowym, - okna drewniane.			7. POWIAT Kwidzyński			
			8. WOJEWÓDZTWO pomorskie			
			9. KOD POCZTOWY 82-500			
			10. ADRES Baldram 21			
			11. LOKALIZACJA dz. nr 23			
			12. WŁASNOŚĆ prywatna			
			15. STAN ZACHOWANIA zaniedbany			17. WPISUJĄCY DANE Iwona Gołębiewska
			13. RODZAJ UŻYTKOWANIA mieszkalne			
			14. INFORMACJA O OCHRONIE Nr i data wpisu do rejestru zabytków			
			16. RODZAJE ZAGROŻEŃ brak bieżącego remontu

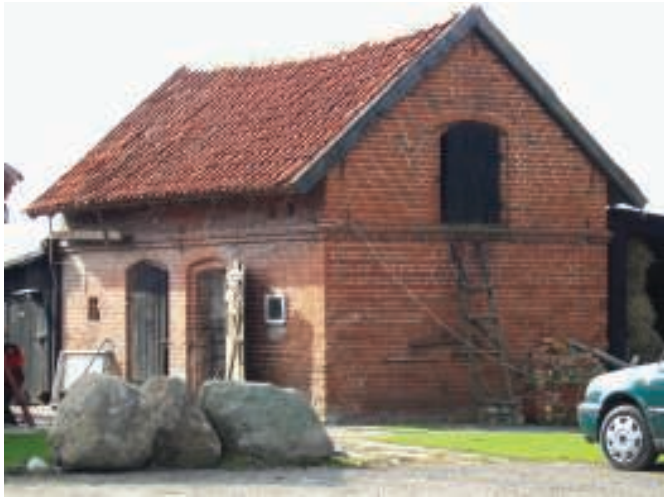
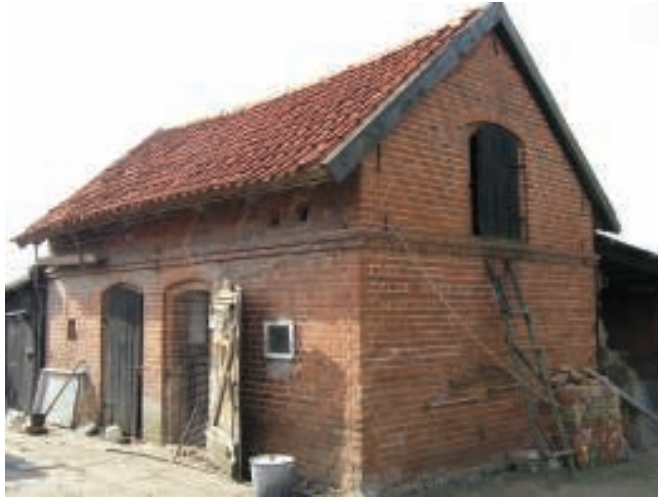
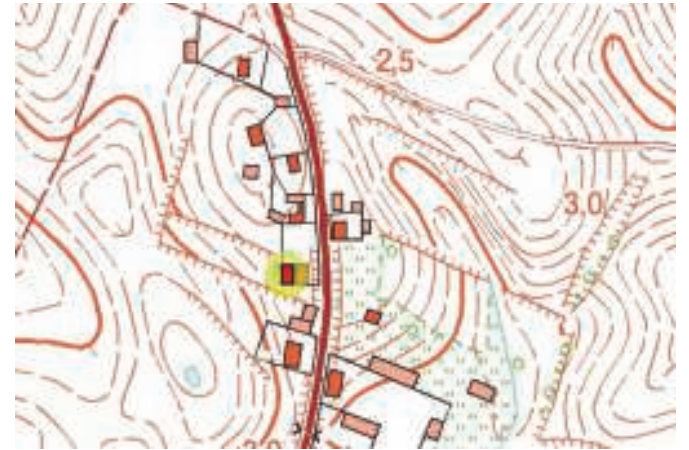
GEZ	KARTA ADRESOWA ZABYTKU NIERUCHOMEGO			10/469		
1. OBIEKT Budynek gospodarczy			5. MIEJSCOWOŚĆ BALDRAM			
2. OBECNA FUNKCJA gospodarcza	3. MATERIAŁ cegła	4. DATOWANIE pocz. XX w.		6. GMINA Kwidzyn		
19. UWAGI ELEMENTY ZACHOWANE: - budynek murowany, z cegły licówki, z dachem dwuspadowym, krytym dachówką holenderką, - otwory okienne i drzwiowe zwieńczone łukiem odcinkowym, nad nimi profilowany gzyms obiegający wszystkie elewacje, - drzwi deskowe.			7. POWIAT Kwidzyński			
			8. WOJEWÓDZTWO pomorskie			
			9. KOD POCZTOWY 82-500			
			10. ADRES Baldram 21			
			11. LOKALIZACJA dz. nr 23			
			12. WŁASNOŚĆ prywatna			
			15. STAN ZACHOWANIA zaniedbany			17. WPISUJĄCY DANE Iwona Gołębiewska
			13. RODZAJ UŻYTKOWANIA pomocnicze			
			14. INFORMACJA O OCHRONIE Nr i data wpisu do rejestru zabytków			
			16. RODZAJE ZAGROŻEŃ brak bieżącego remontu

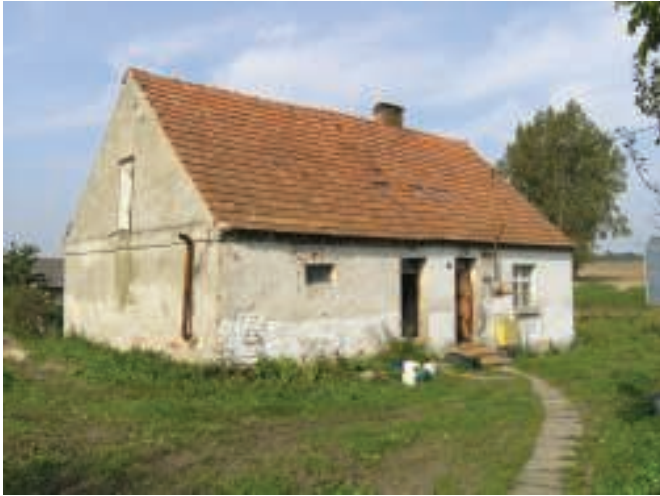
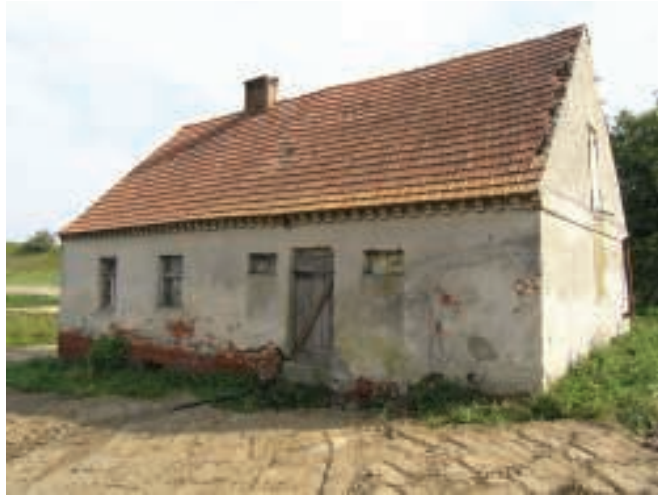
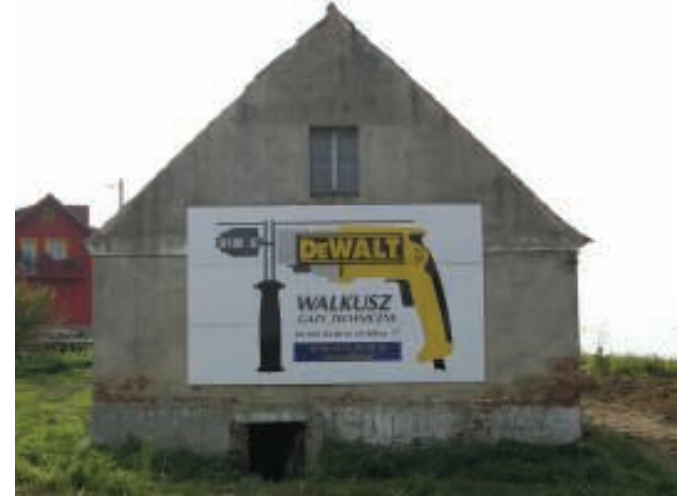
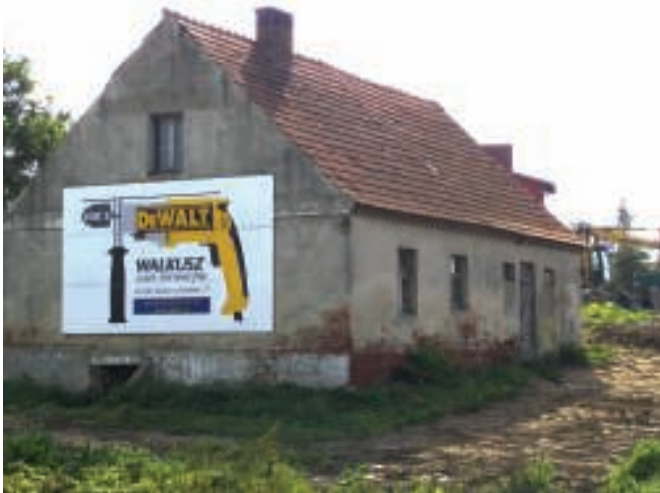
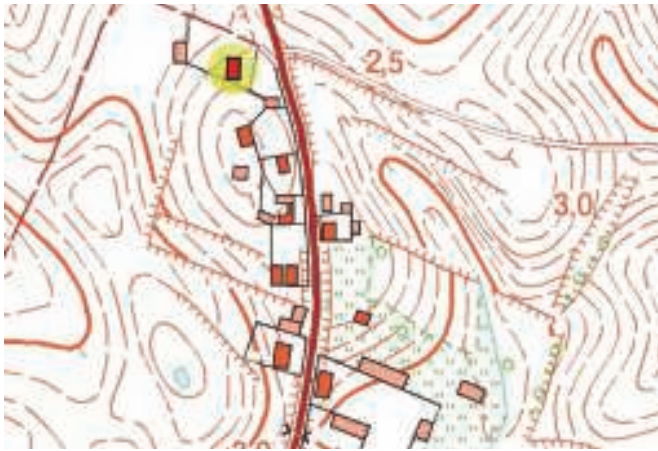
19. UWAGI ELEMENTY ZACHOWANE: - budynek murowany, otynkowany, z dachem dwuspadowym, krytym dachówką zakładkową, - elewacje wzdłużne (wsch. i zach.) zwieńczone gzymsem kostkowym, elewacje boczne zwieńczone płaskim, szerokim fryzem z tynku, - oryginalne okna, - dwie pary drzwi do części mieszkalnej płycinowo-ramowe, z nadświetlem, drzwi do części gospodarczej deskowe. Budynek jest w złym stanie technicznym; widoczne spękania ścian, w elewacji tylnej (zach.) podmyty fragment fundamentu w części gospodarczej.			7. POWIAT Kwidzyński

15. STAN ZACHOWANIA zły			17. WPISUJĄCY DANE Iwona Gołębiewska		18. DATA WYKONANIA EWIDENCJI 20.09.2010	
			16. RODZAJE ZAGROŻEŃ groźba katastrofy budowlanej

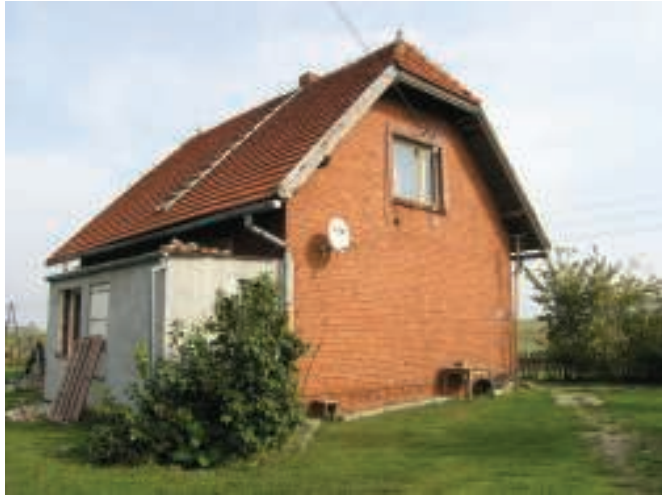
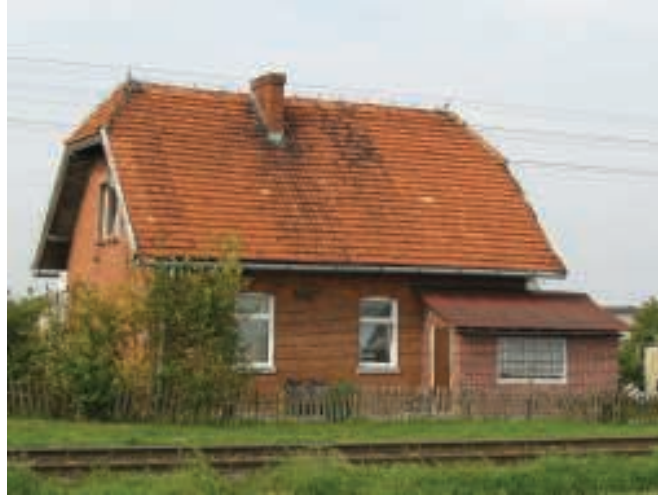
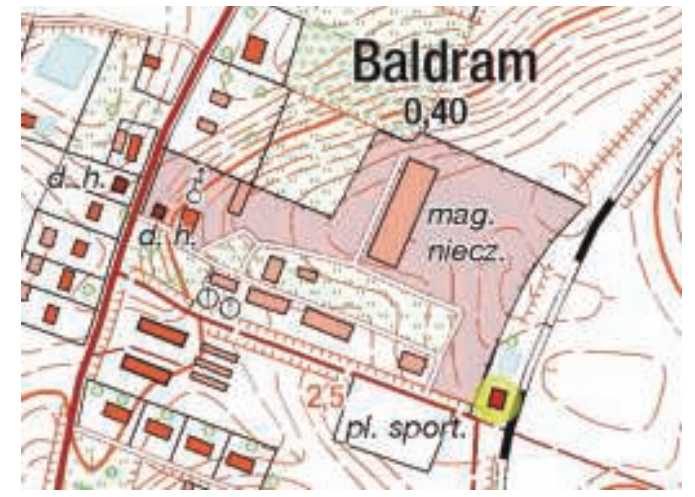
19. UWAGI ELEMENTY ZACHOWANE: - budynek murowany, z cegły licówki, z dachem naczółkowym, krytym dachówką karpiówką, - otwory okienne zwieńczone łukiem odcinkowym, - dwie pary drzwi do części mieszkalnej płycinowo-ramowe, z nadświetlem, drzwi do części gospodarczej deskowe. ELEMENTY NOWE: - okna PCV, drewniane, - w elewacji wsch. na 1 osi od północy niska dobudówka kryta dachem jednospadowym (blacha falista), - w elew. zach. na 2 pierwszych osiach od południa - przybudówka, kryta płaskim dachem, otynkowana.			7. POWIAT Kwidzyński

15. STAN ZACHOWANIA dobry			17. WPISUJĄCY DANE Iwona Gołembowska	18. DATA WYKONANIA EWIDENCJI 20.09.2010	
			13. RODZAJ UŻYTKOWANIA mieszkalne		
			14. INFORMACJA O OCHRONIE Nr i data wpisu do rejestru zabytków

16. RODZAJE ZAGROŻEŃ zagrożenia inwestycyjne względem obiektu
